Ecologische monitoring De Centrale As 2018

A&W-rapport 2518

provinsje fryslân
provincie fryslân

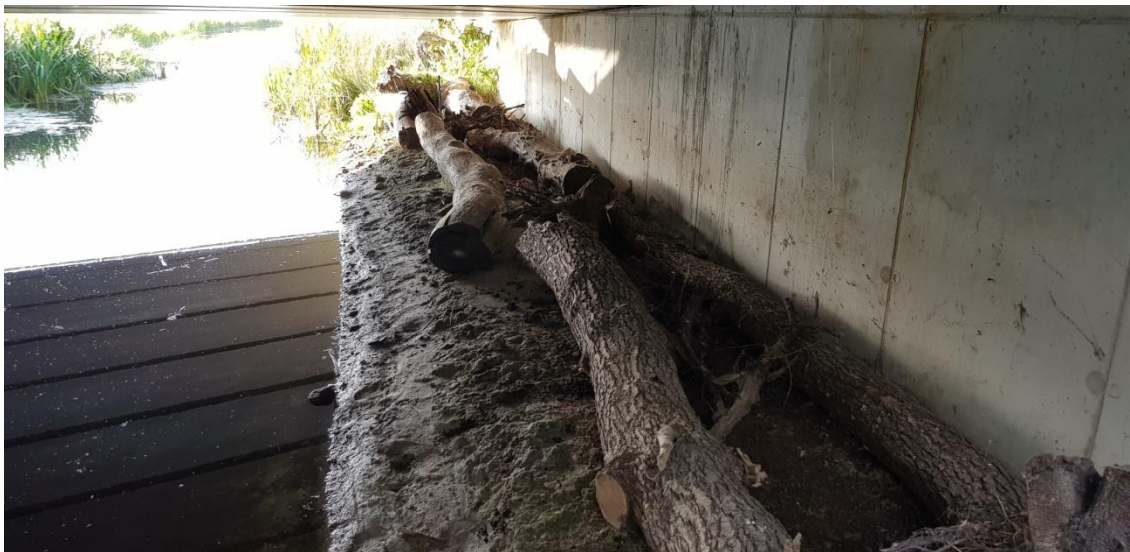
Foto 3.1 Faunapassage 24b Burgumerfeansterfeart was ook in 2018 nog niet optimaal ingericht (loopstrook nog geblokkeerd door stobben en stammen) en daardoor nog niet geschikt voor gebruik door enkele van de doelsoorten.

Op enkele plekken werken de tunnels nog niet afdoende (nat loopvlak en of geblokkeerde loopstroken) en hier zien we dan ook enkele verkeersslachtoffers. Zowel de kleine als de grotere faunatunnels worden door verschillende diersoorten benut. Enkele loopstroken zijn nog niet geschikt doordat de tunnel nog te nat is of doordat de loopstrook is geblokkeerd door stobben en stammen. Deze faunavoorzieningen moeten nog worden aangepast.

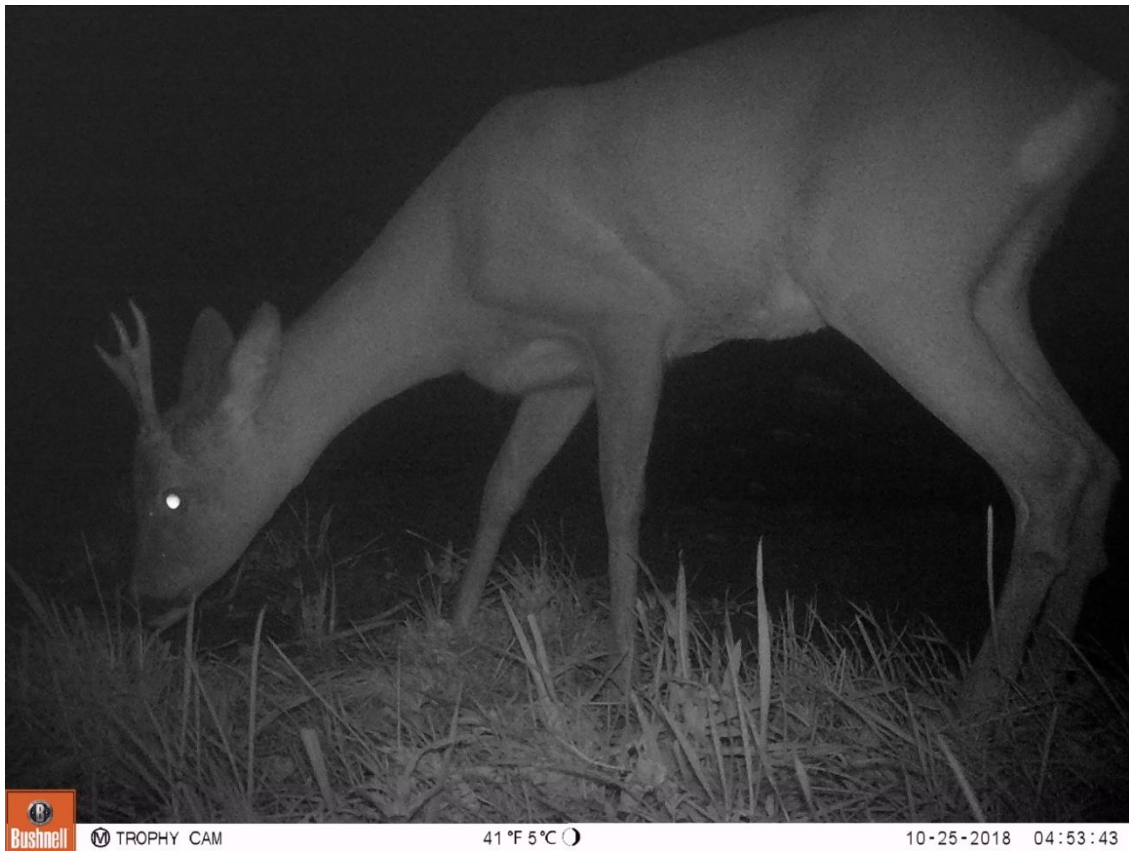
Foto 3.3 De droge verbindingzone in Faunapassage 14 Fly-over De Falom wordt door diverse diersoorten veilig benut. Lekken in de afrastering zijn in 2017 gerepareerd. In 2018 zijn ter plaatse van de Fly-over (met uitzondering van enkele vogels) geen verkeersslachtoffers geregistreerd.

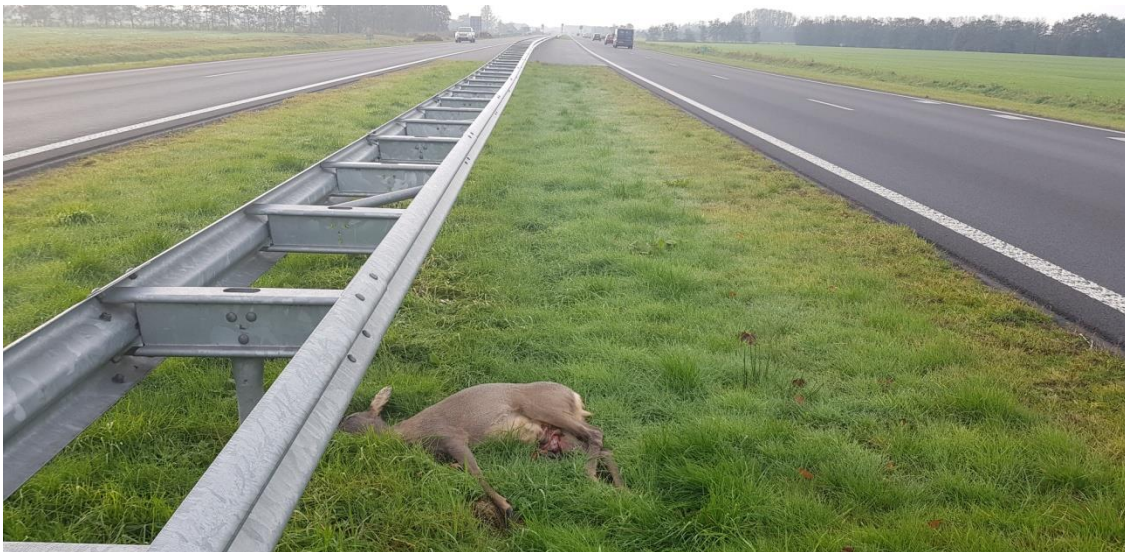
Foto 6.1 Aangereden Reegeit op het traject Feanwalden-Dokkum
