Ecologische monitoring De Centrale As 2018

A&W-rapport 2518

provinsje fryslân
provincie fryslân

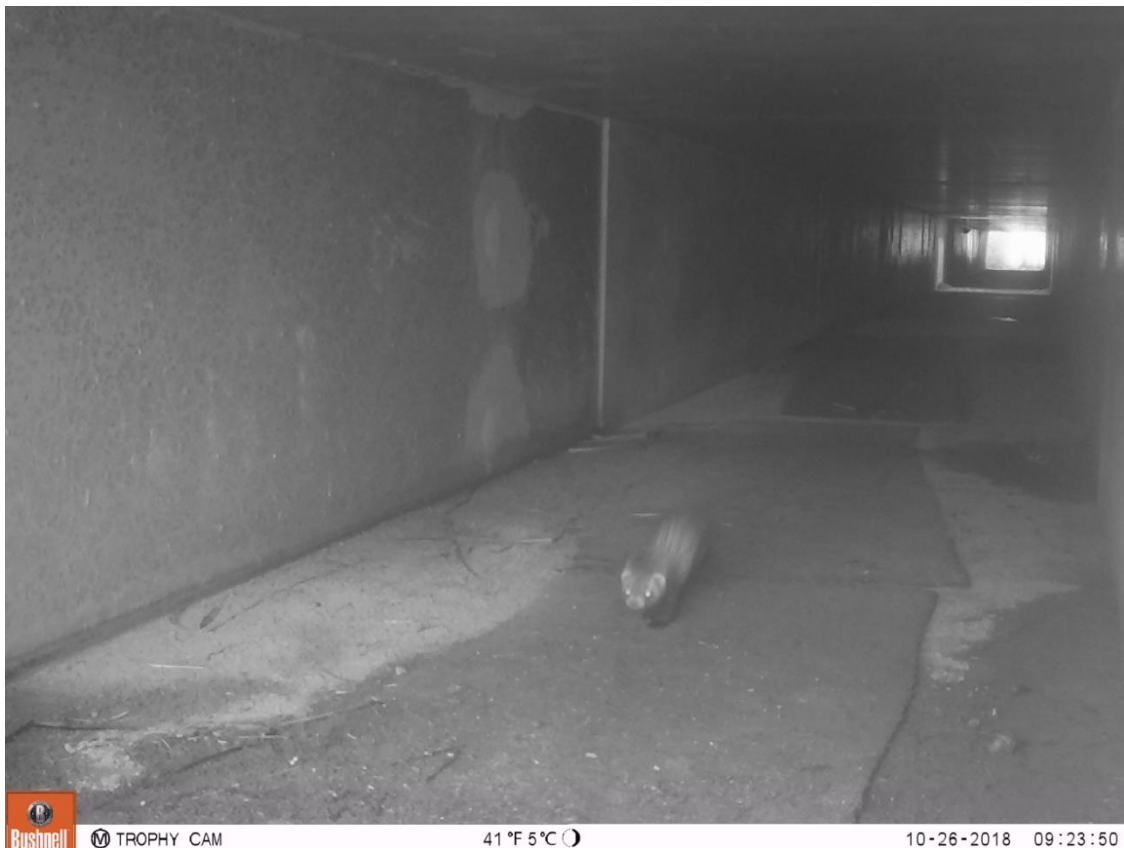
Foto 2.1 Bunzing overdag betrupt in een kleine droge faunatunnel (Faunapassage 11 Achterwei), oktober 2018.

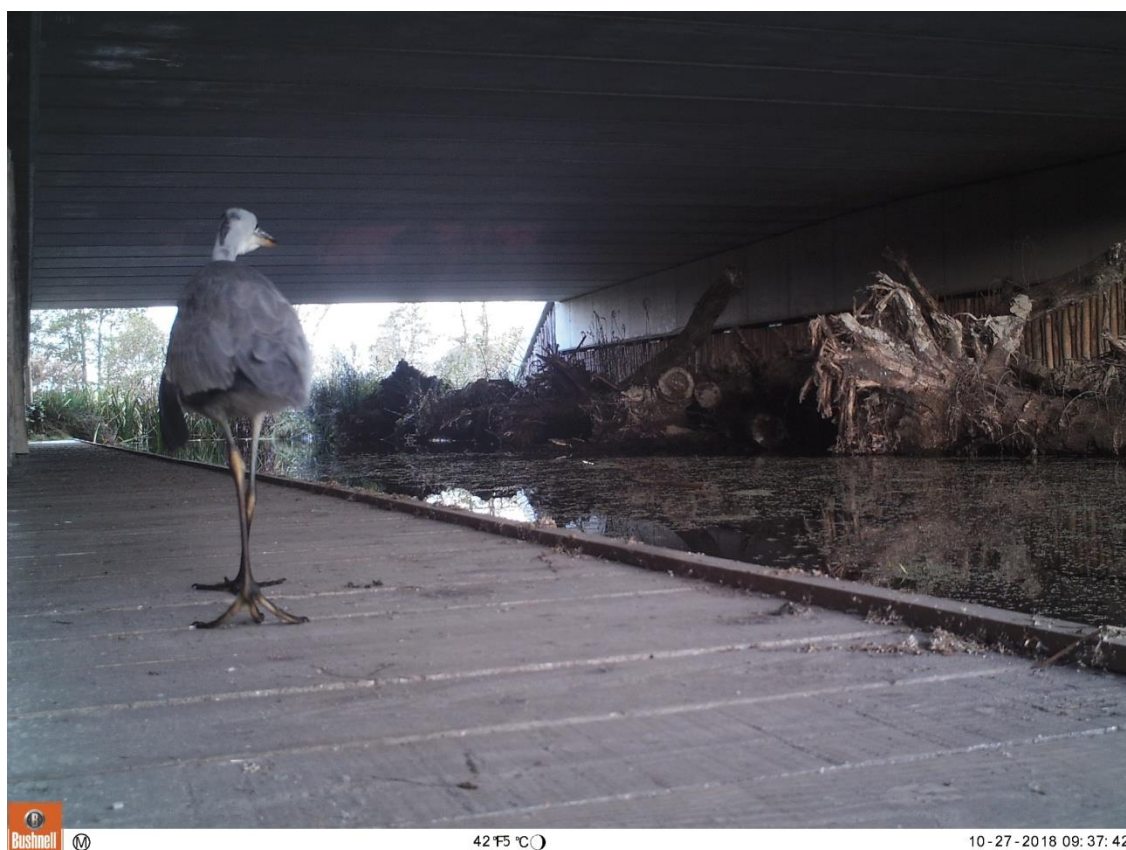
Foto 3.2 . Het looppad in middelgrote faunapassage Kùkherne (FP15a) wordt goed gebruikt. Op de foto een Blauwe reiger die het looppad langs de waterkant gebruikt als foerageerplek.

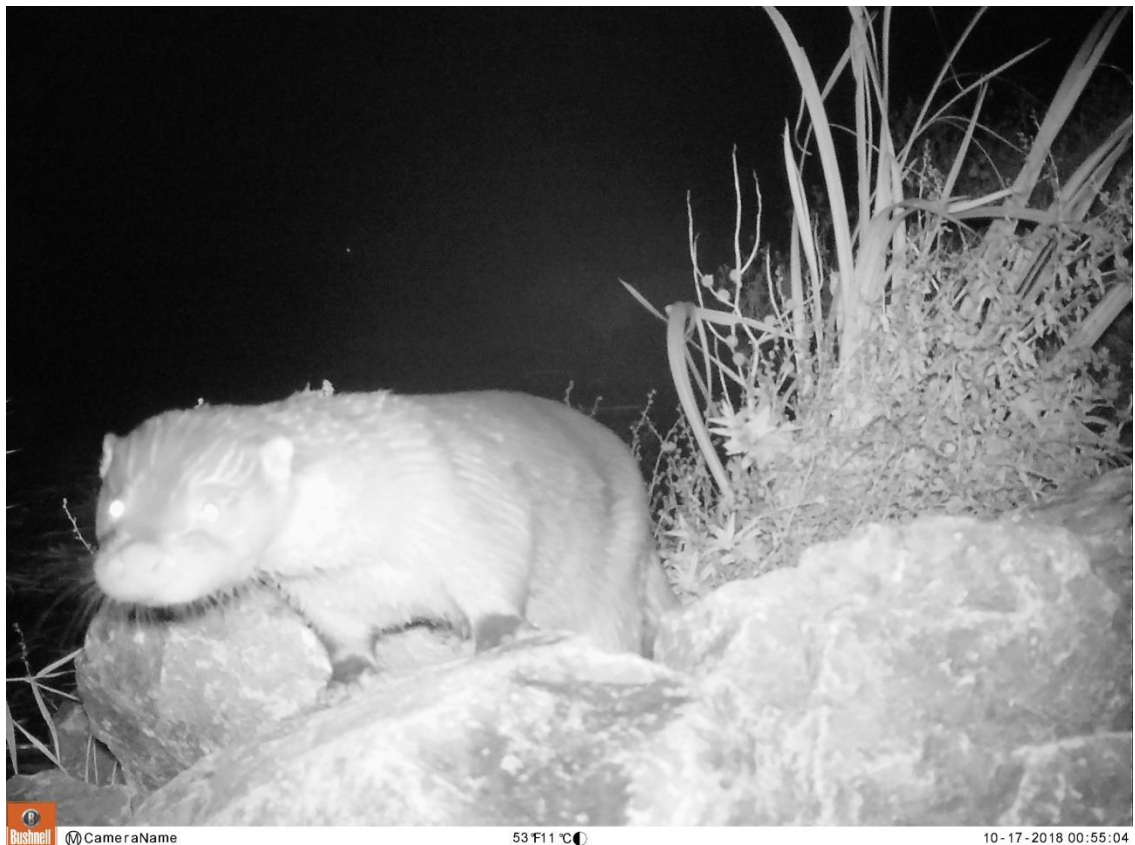
Foto 4.2 Van de otter zijn veel sporen aangetroffen op de oevers van de moerasstrook in het paluduct. Op de foto een otter op de basaltstenen oeververdediging langs de zuidrand van het PM-kanaal
